# 東京湾 第二海堡 普通型膨張剤プライスターによる一次破碎 状況写真

東亜建設工業株式会社 東京湾口航路西側用地造成工事に伴う砲台コンクリート一次破碎

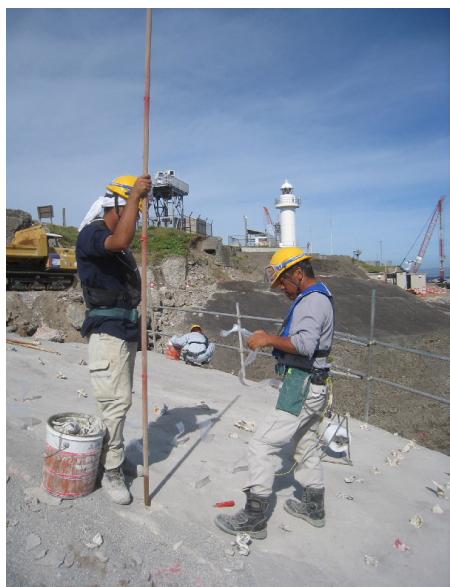
200mロール巻のポリチューブの先端を堅く締める

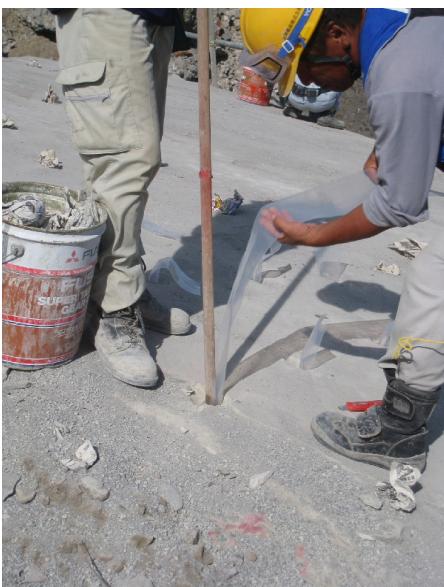
込め棒でポリチューブを孔尻まで挿入する

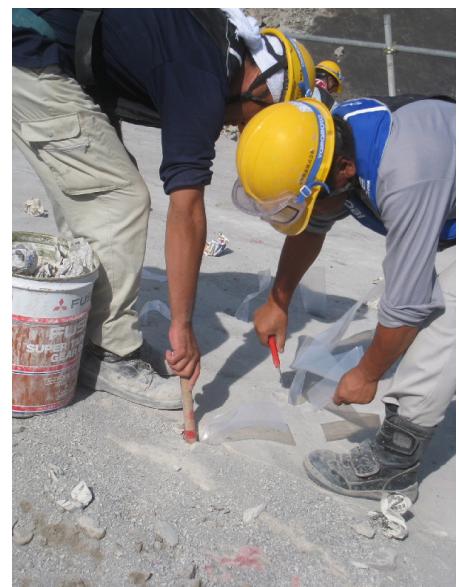
孔口から20cm位のところで切断する

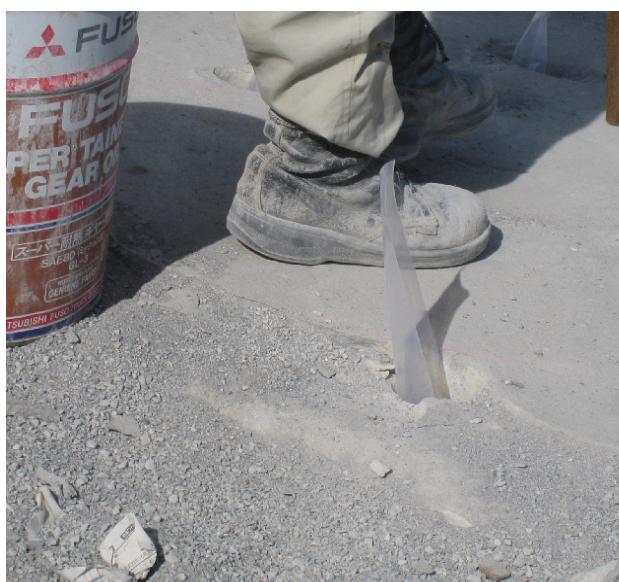
孔に挿入されたポリチューブの状況

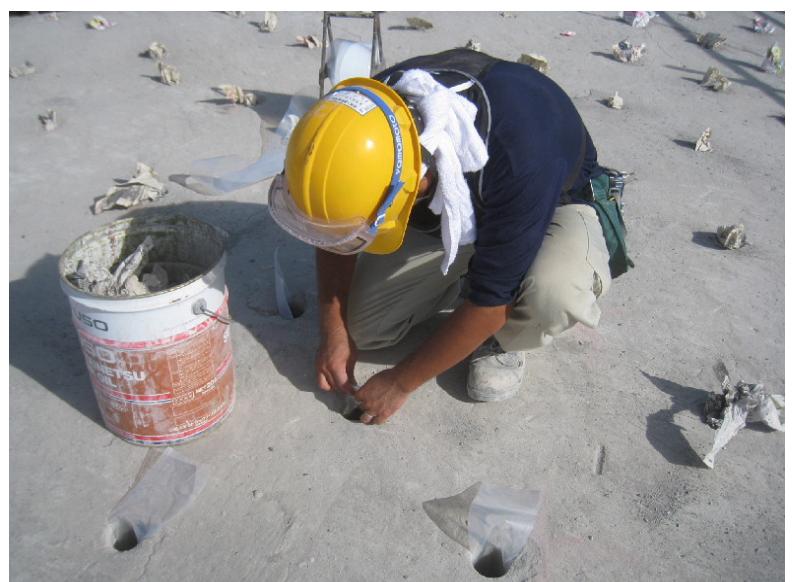
膨張剤の装てん前に各孔のポリチューブの先端を開いておく

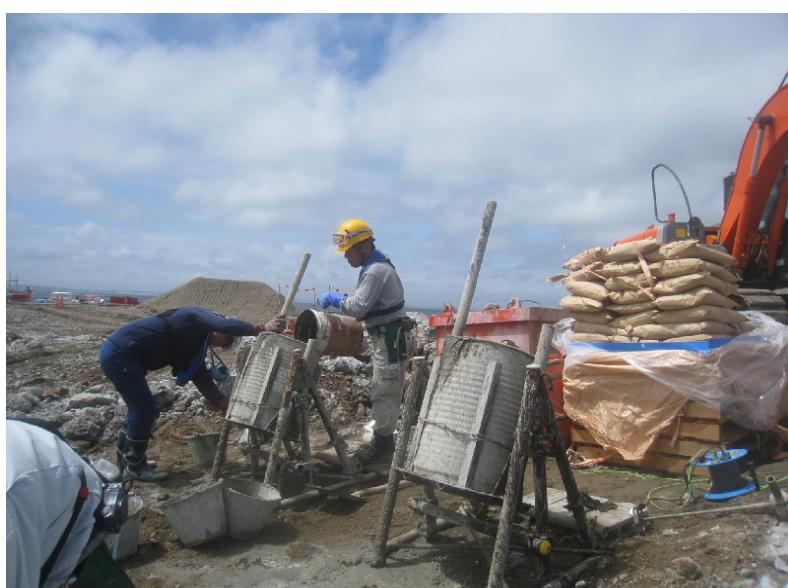
プライスター2袋分(40kg)の海水(12ℓ)を計量してタンクに注水

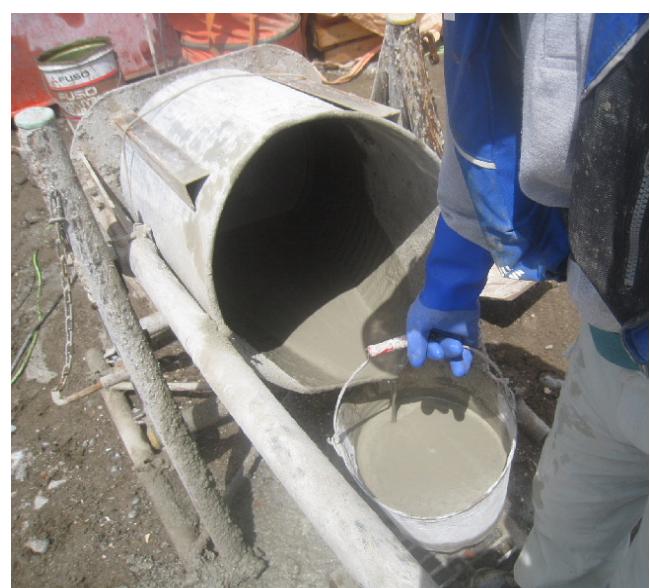
40kgの膨張剤を6個のバケツに取り分ける

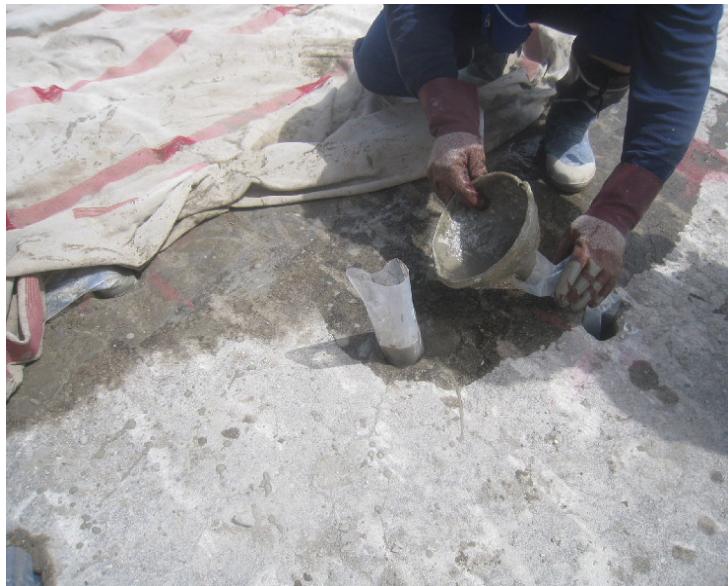
ポリチューブの先端に漏斗を挿入

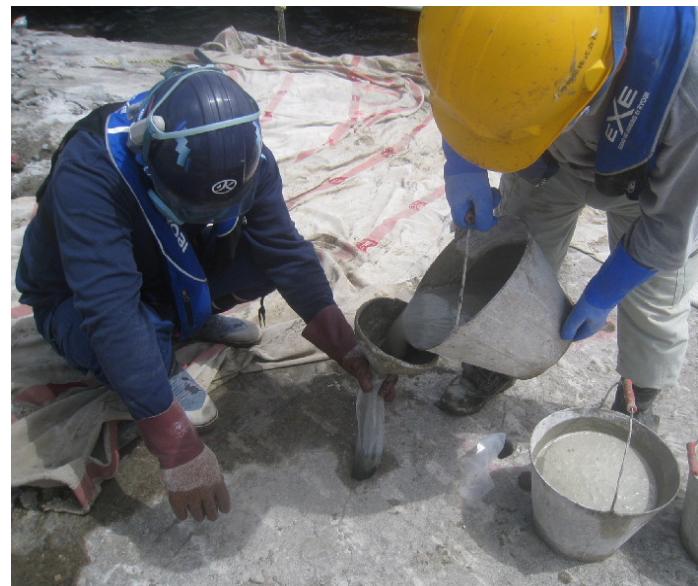
小分けしたバケツで挿入 孔内に水があっても孔とポリチューブの隙間から排水される

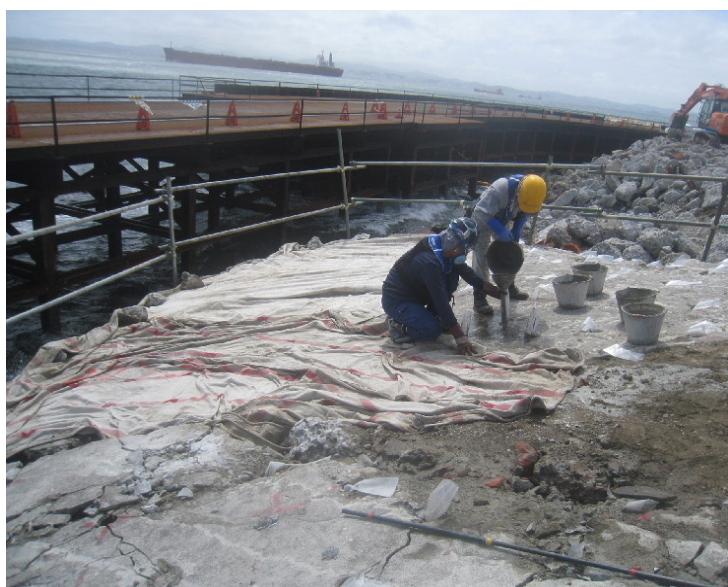
装てんが終了した孔には噴出防護用の防爆シートを被せる

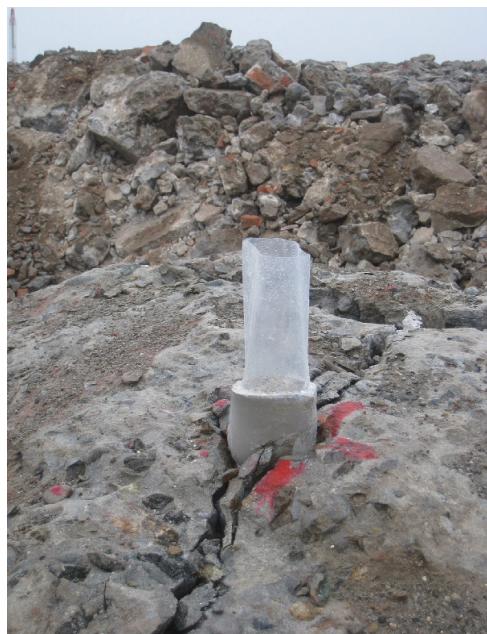
ポリチューブと膨脹剤の反応状況

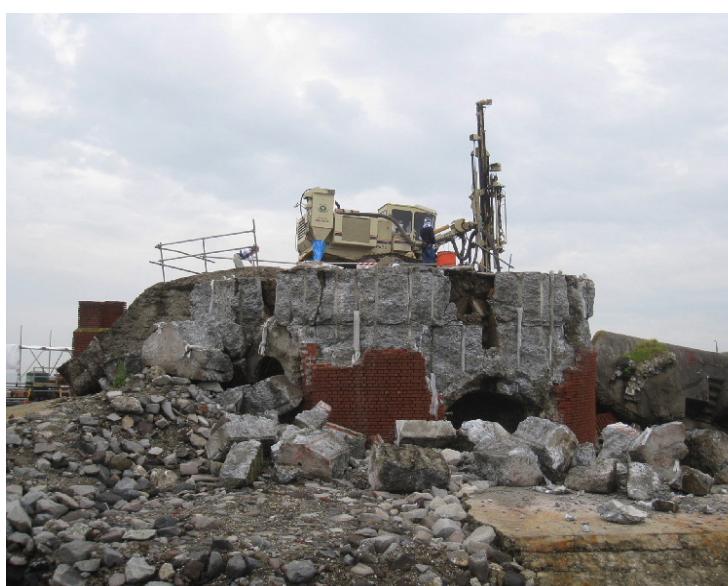
1 側面亀裂発生状況

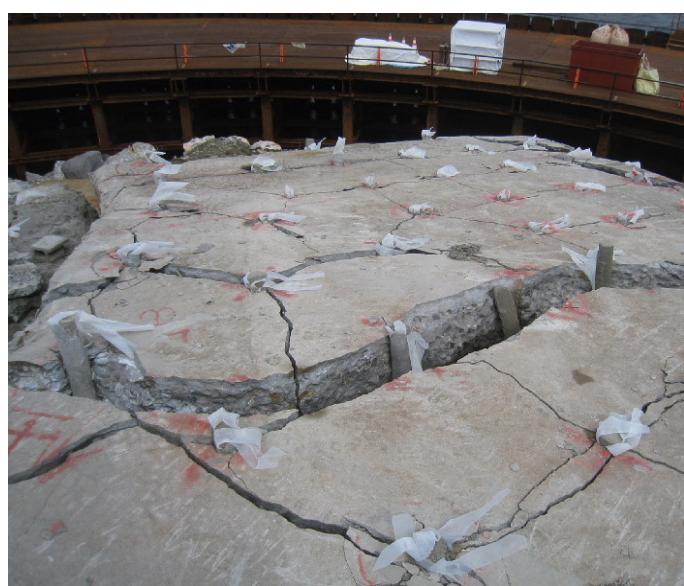
2 上部亀裂発生状況

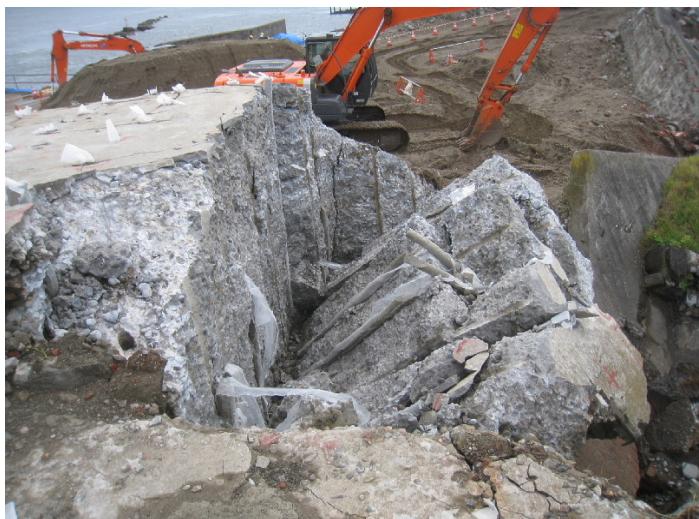
2 側面亀裂発生状況

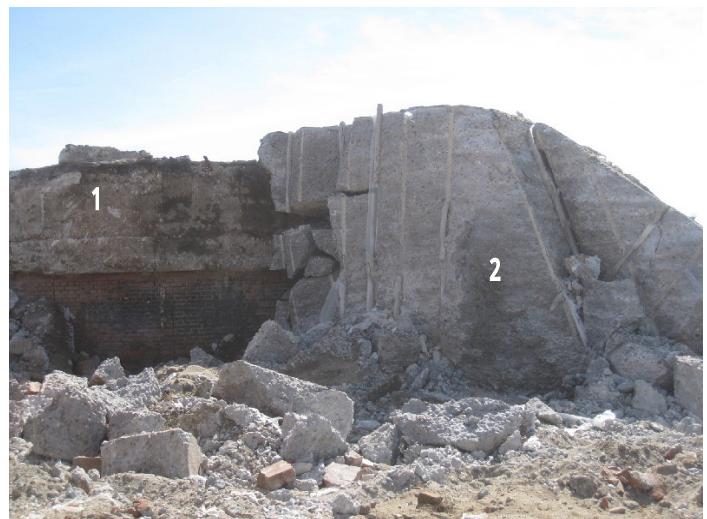
2 側面をニブラで取り崩した状況

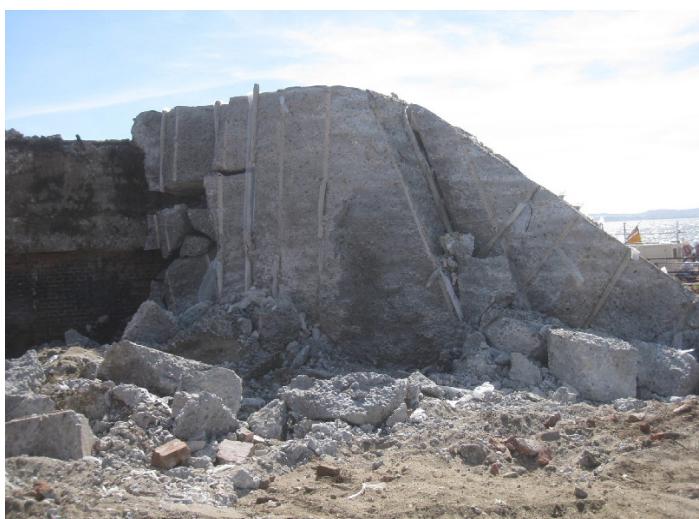
2 削孔の跡がはっきりと確認できる

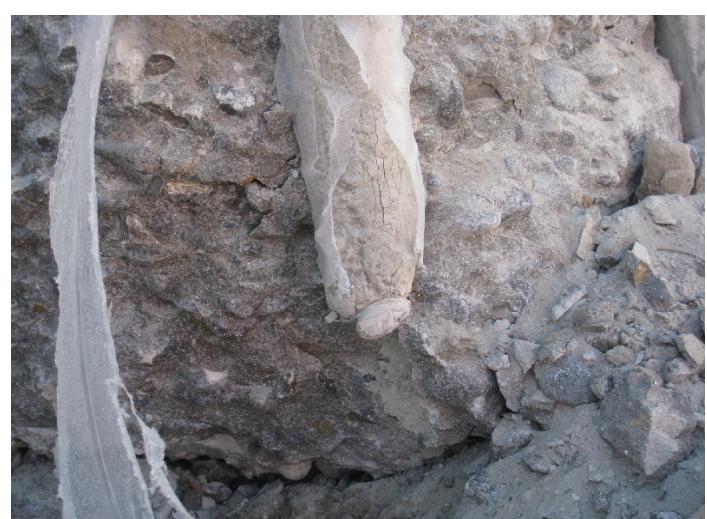
2 ポリチューブの先端部の薬剤膨脹状況

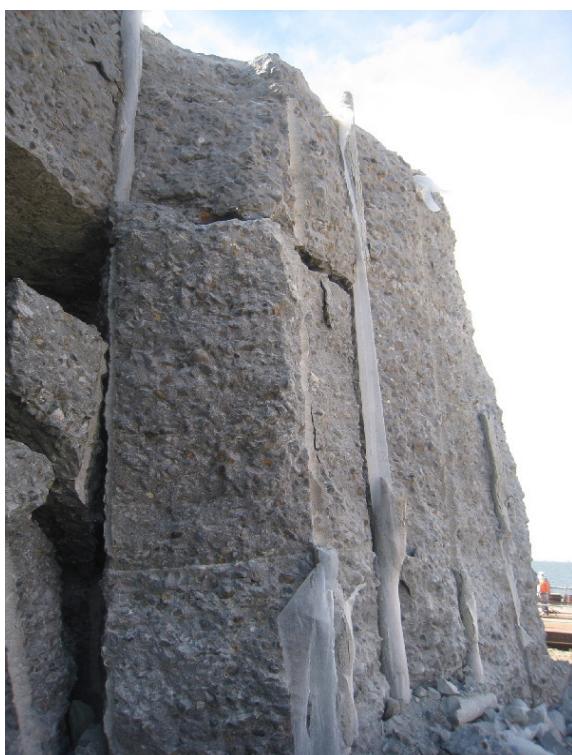
2 破断面の状況

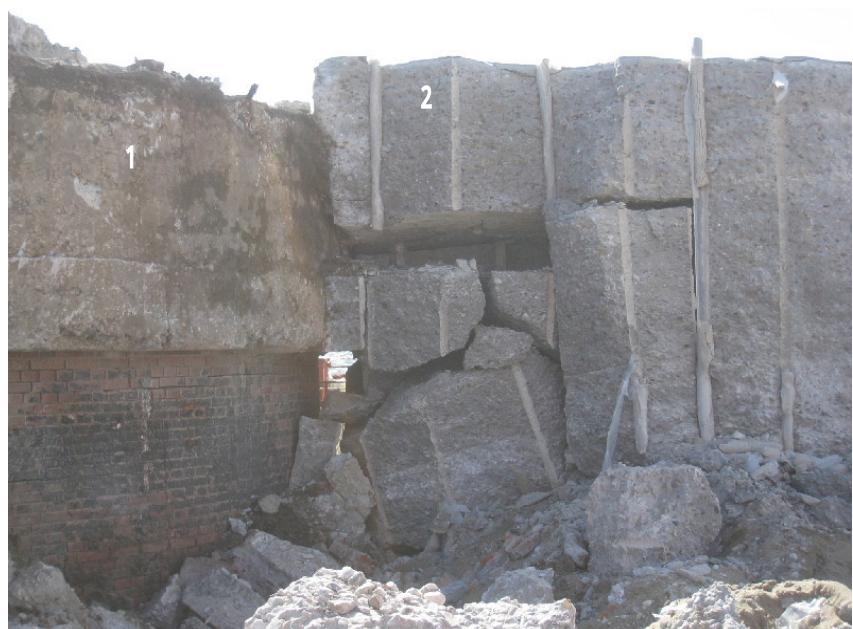
2 破断面の状況

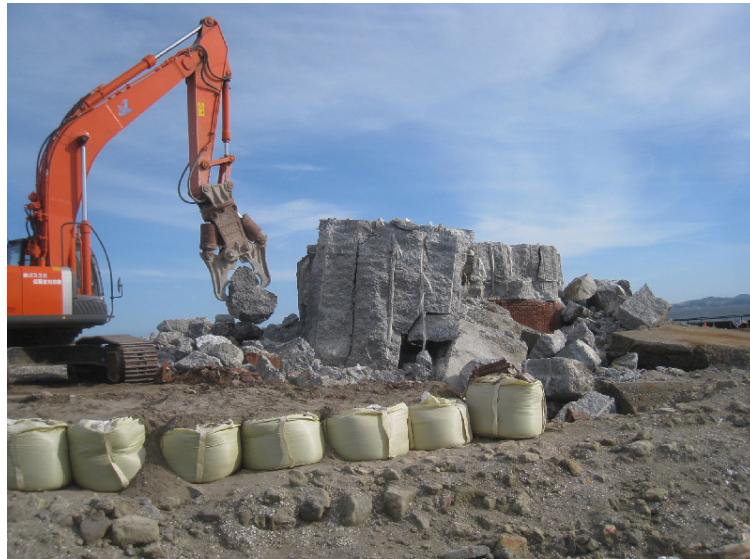
2 ニブラによる二次破碎状況

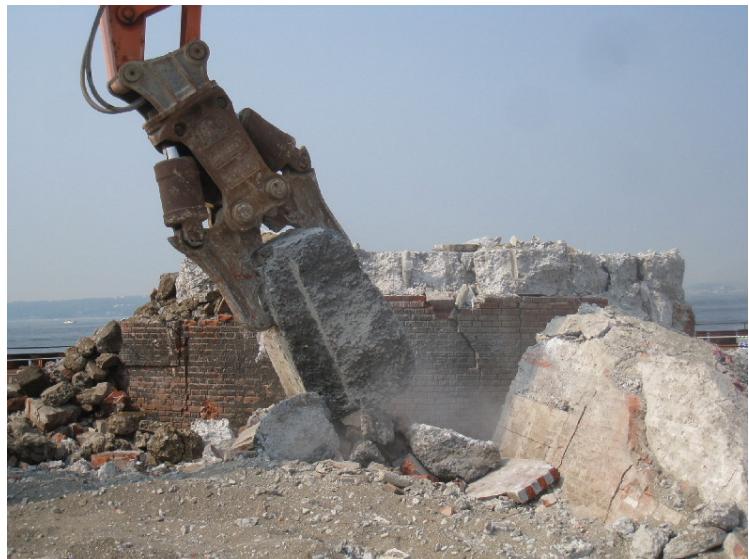
2 ニブラによる二次破碎状況

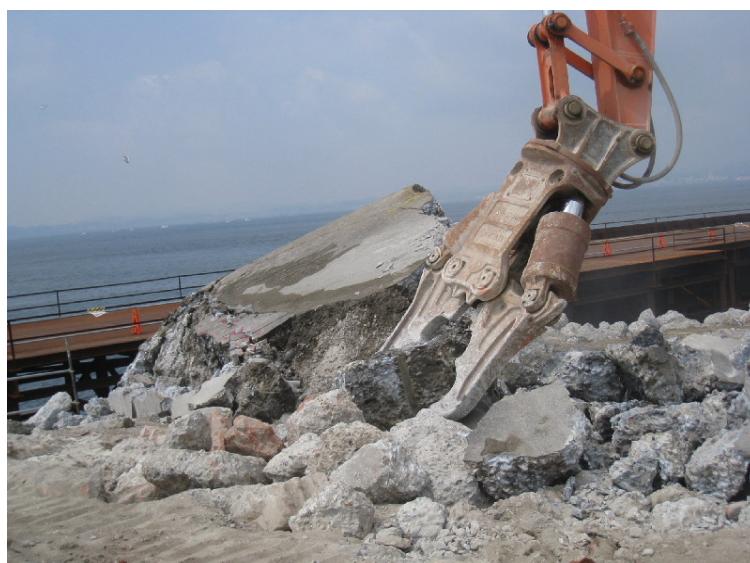
10 ニブラによる二次破碎状況

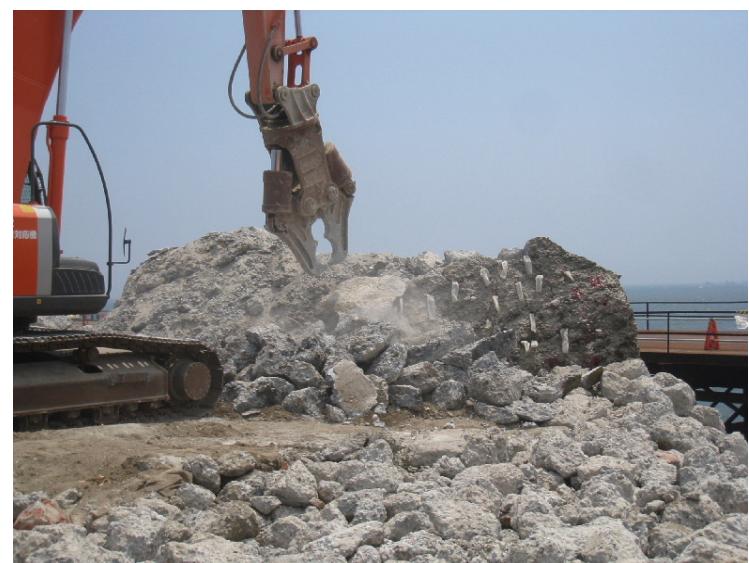
10 ニブラによる二次破碎状況

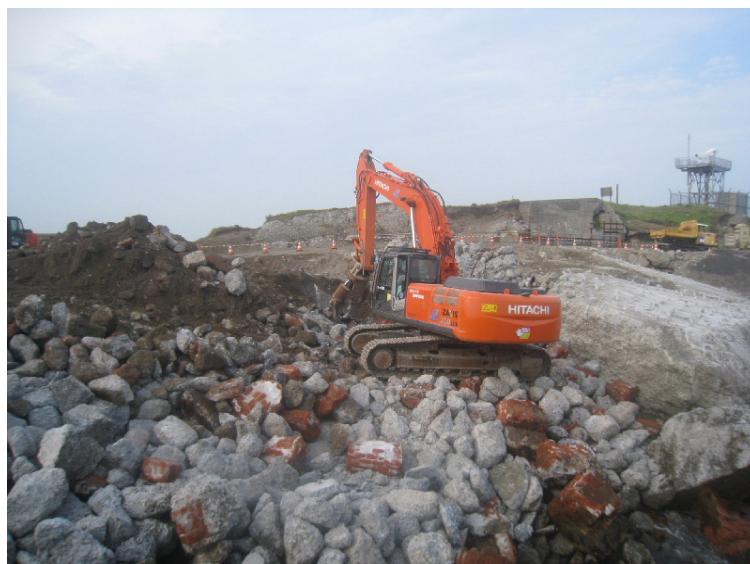
9 ニブラによる二次破碎状況

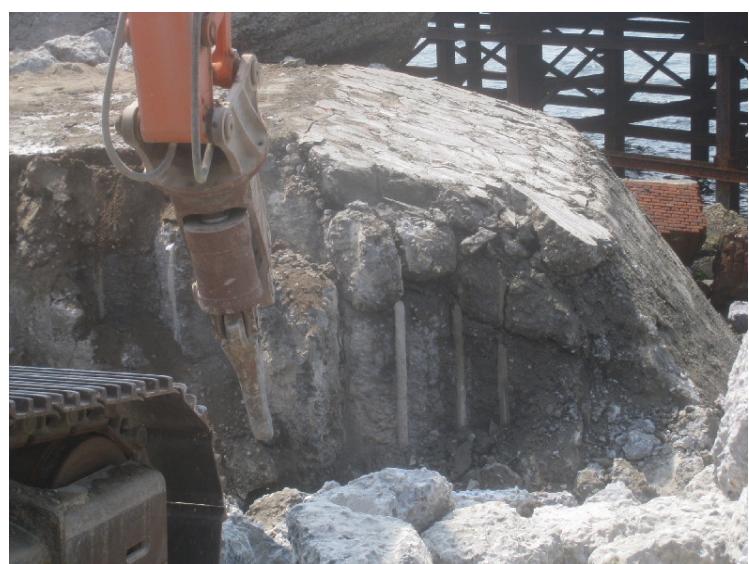
11 ニブラによる二次破碎状況
