# ガンサイザーによる既設杭一次破碎作業状況

施工場所：東京都中央区日本橋

設計・施工：東神興産株式会社

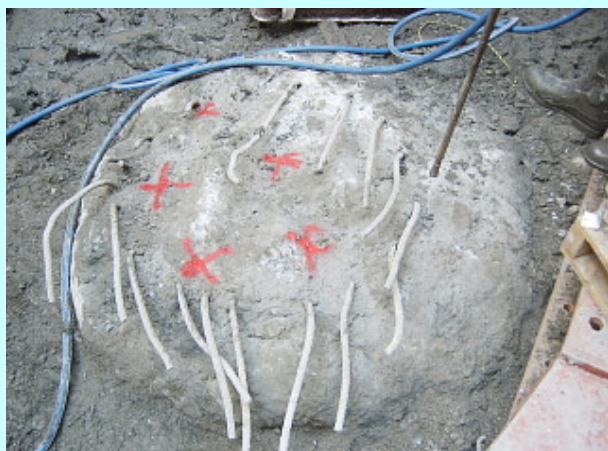
削孔位置確認 孔間隔：40 cm 孔数：5本

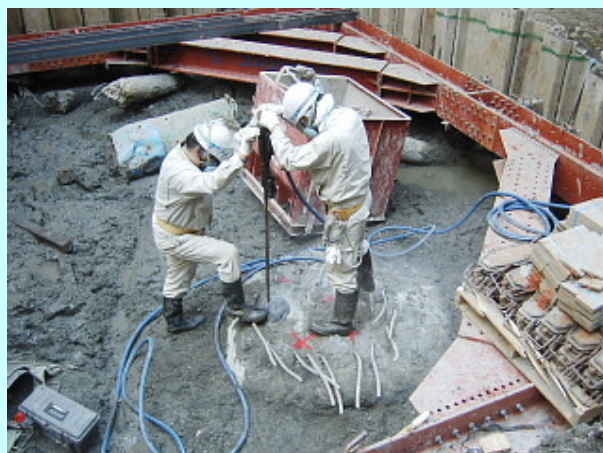
削孔状況 削孔径：32 mm 削孔長：1.0 m

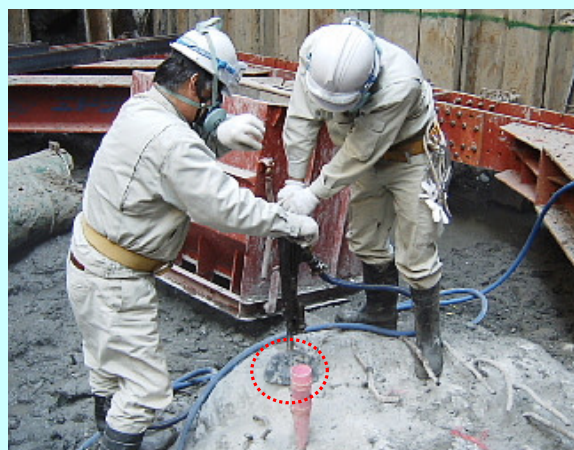
くり粉散乱防止用パットの効果

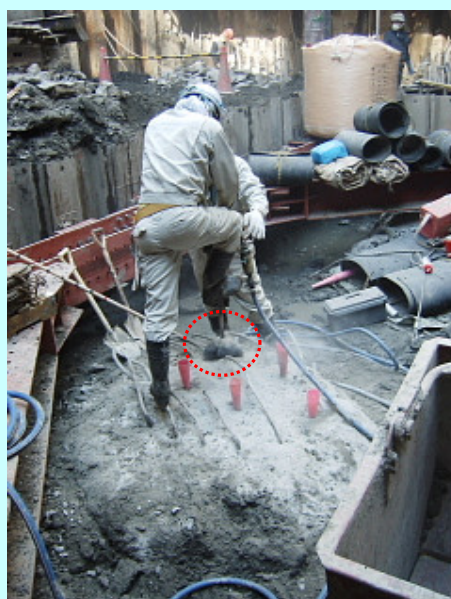
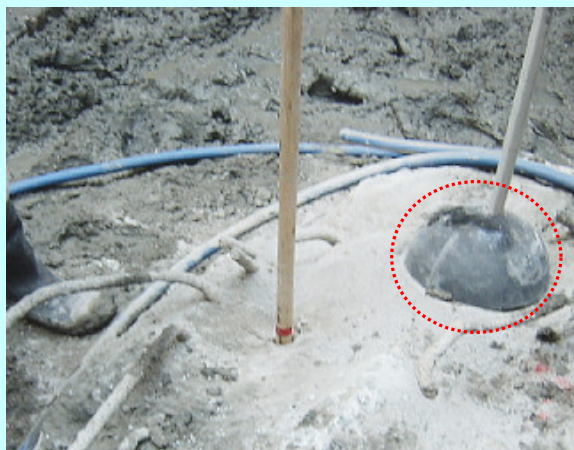
削孔長の確認 1.0 m

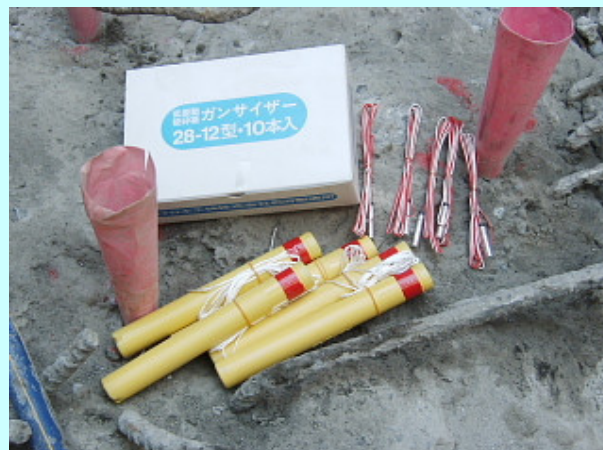
破碎薬ガンサイザー 28-12型薬筒5本、着火具5本

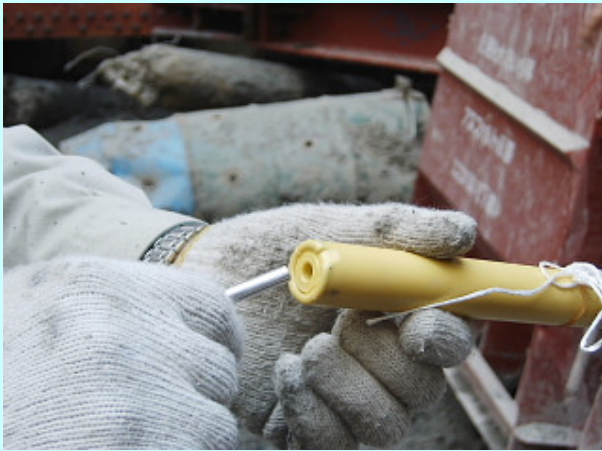
着火具を薬筒に装着

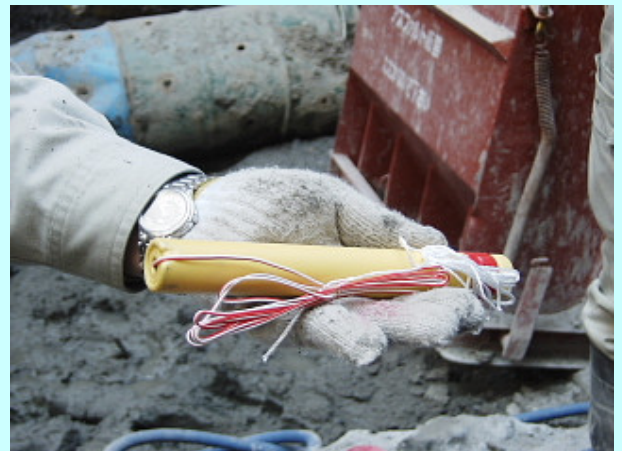
着火具が装着された状態

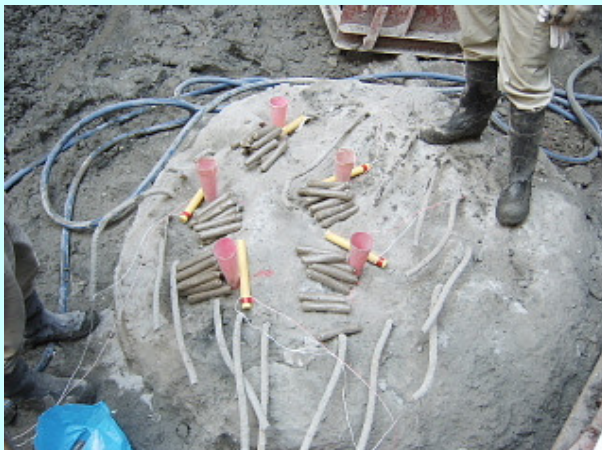
装填箇所にタンピング用の砂を用意する

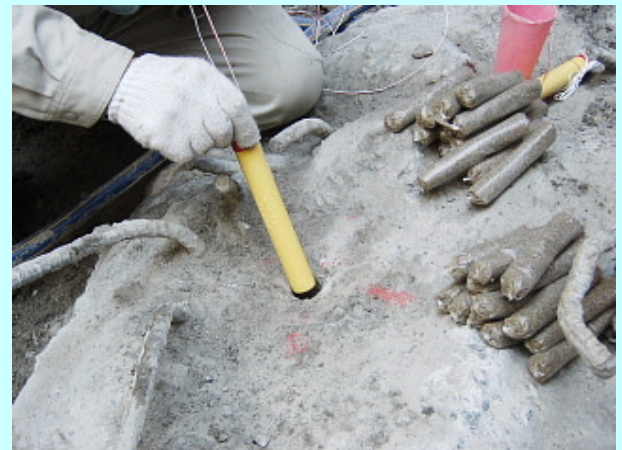
ガンサイザーの装填（着火具側を下にする）

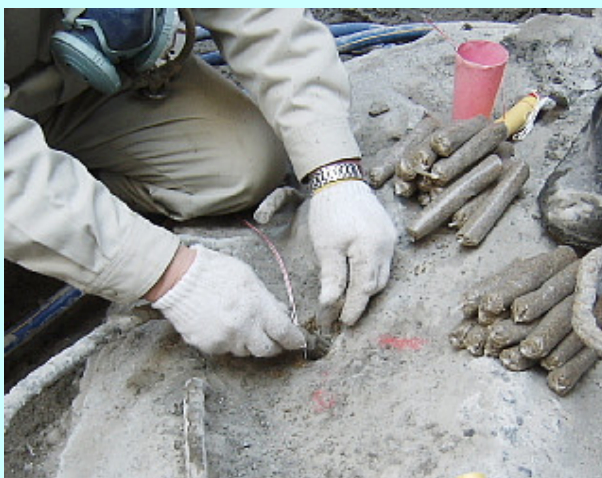
タンピング用の砂、1本目はバラして入れる

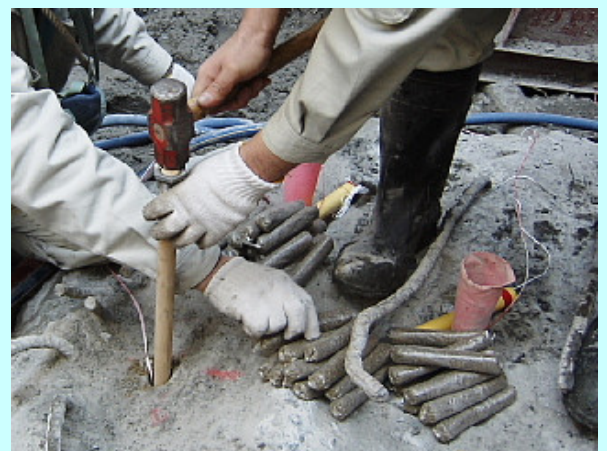
2本目は軽く叩き、3本目以降は強く叩き  
孔口まで装填する（脚線の切断に注意）

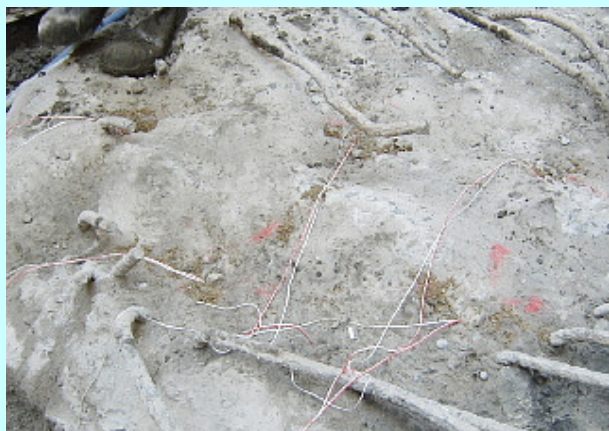
各孔から出ている脚線を直列に結線する

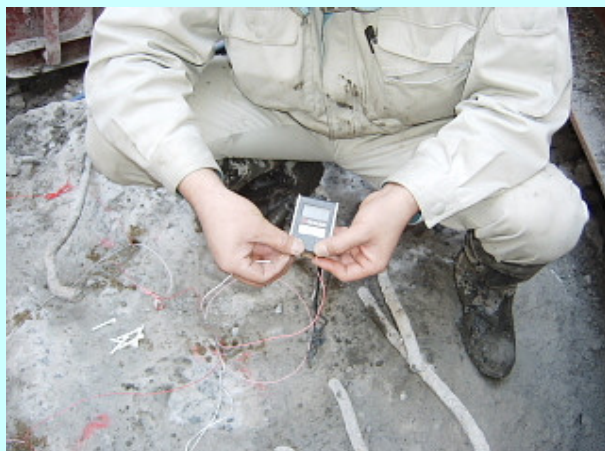
結線終了後、破碎回路の導通を調べる

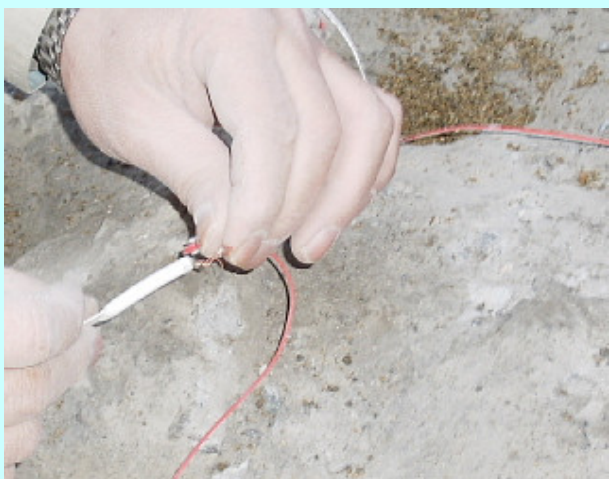
結線部をプロタイトで絶縁する（リーク防止）

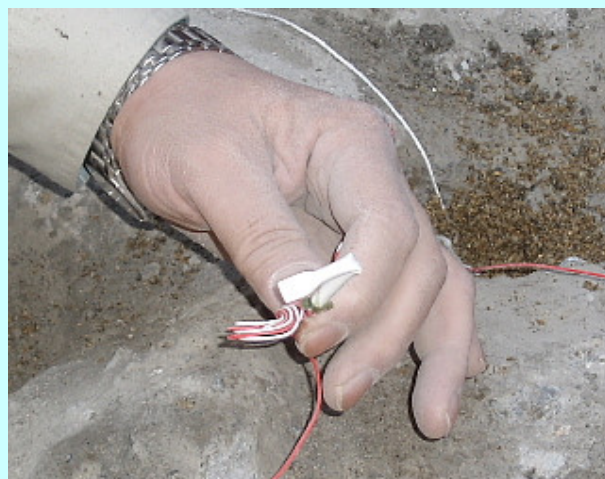
被せた後、キャップを折り返す

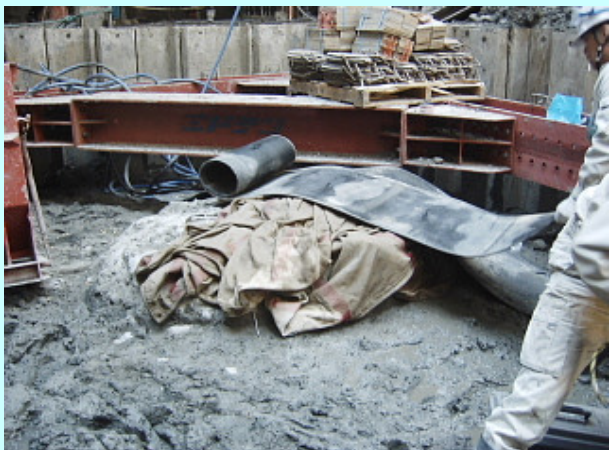
破碎する孔口部分に濡らした防爆シート（防音用）を置く

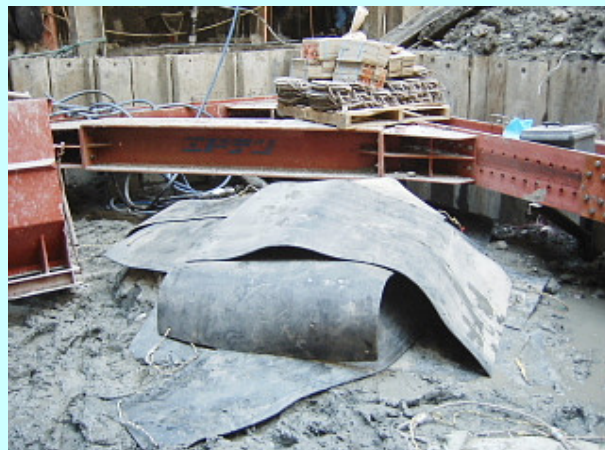
防護・防音用のゴムマットを被せる

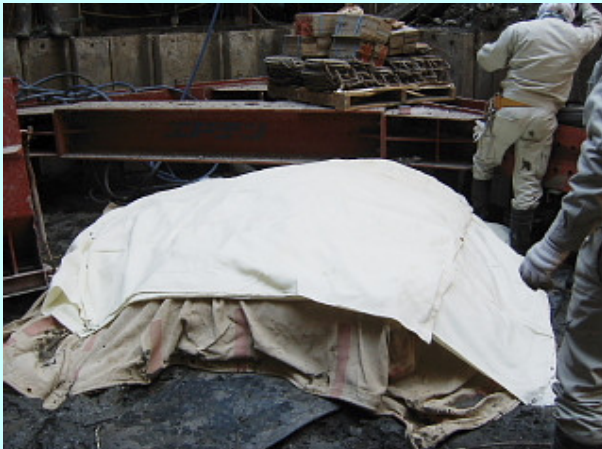
ゴムマットの上に、防爆シートを被せる

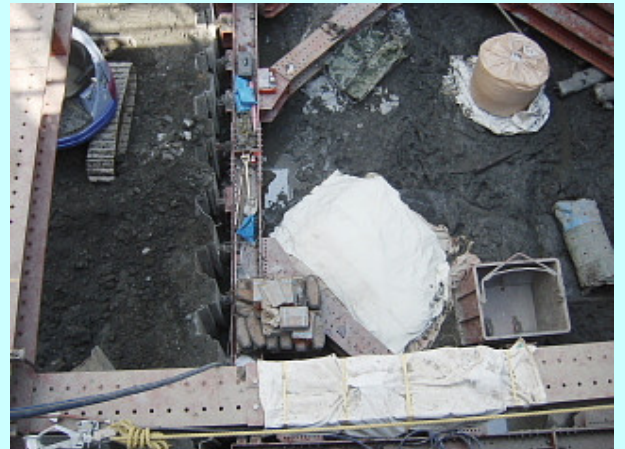
点火位置から見た破碎場所

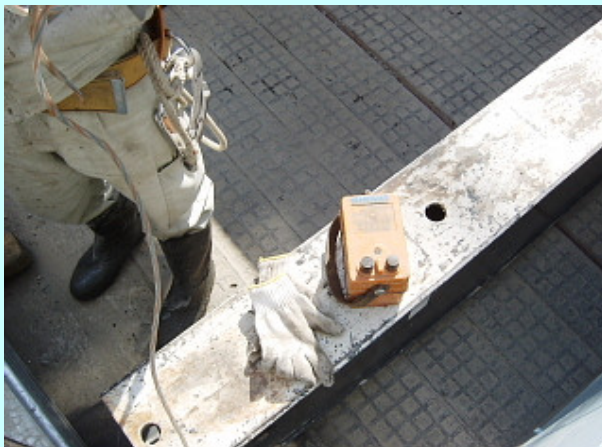
着火器に接続する前に破碎回路全体の抵抗値を測定する

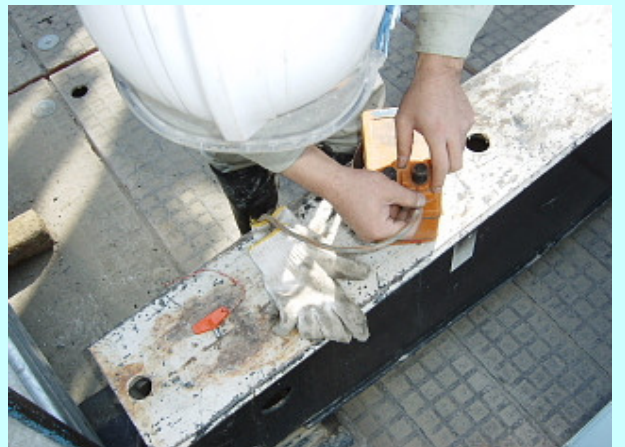
他の作業員の退避を確認後、着火器に母線を接続する

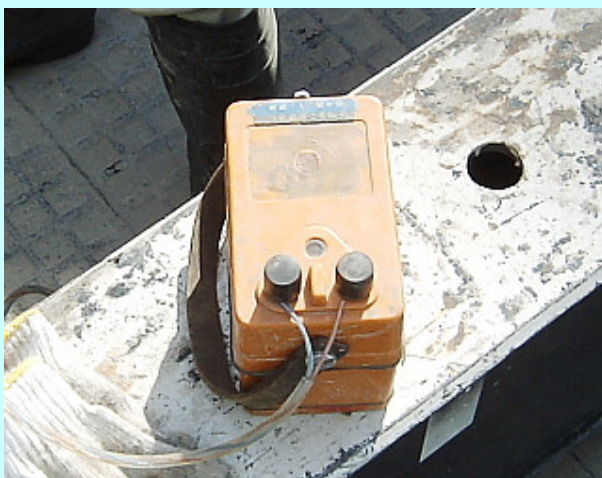
着火器に母線を接続した状態

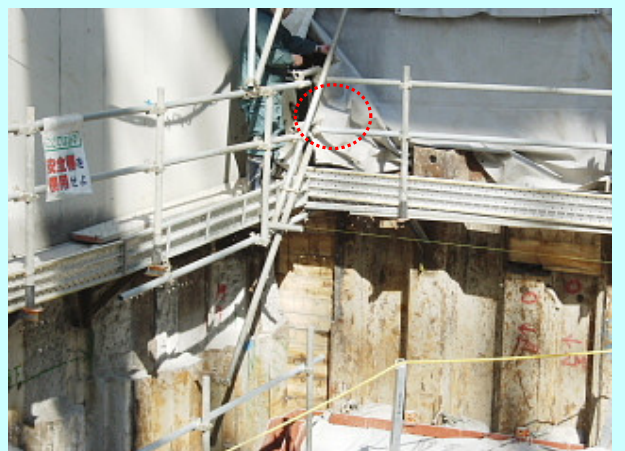
振動測定実施場所、民家裏側（測定：日本工機㈱）

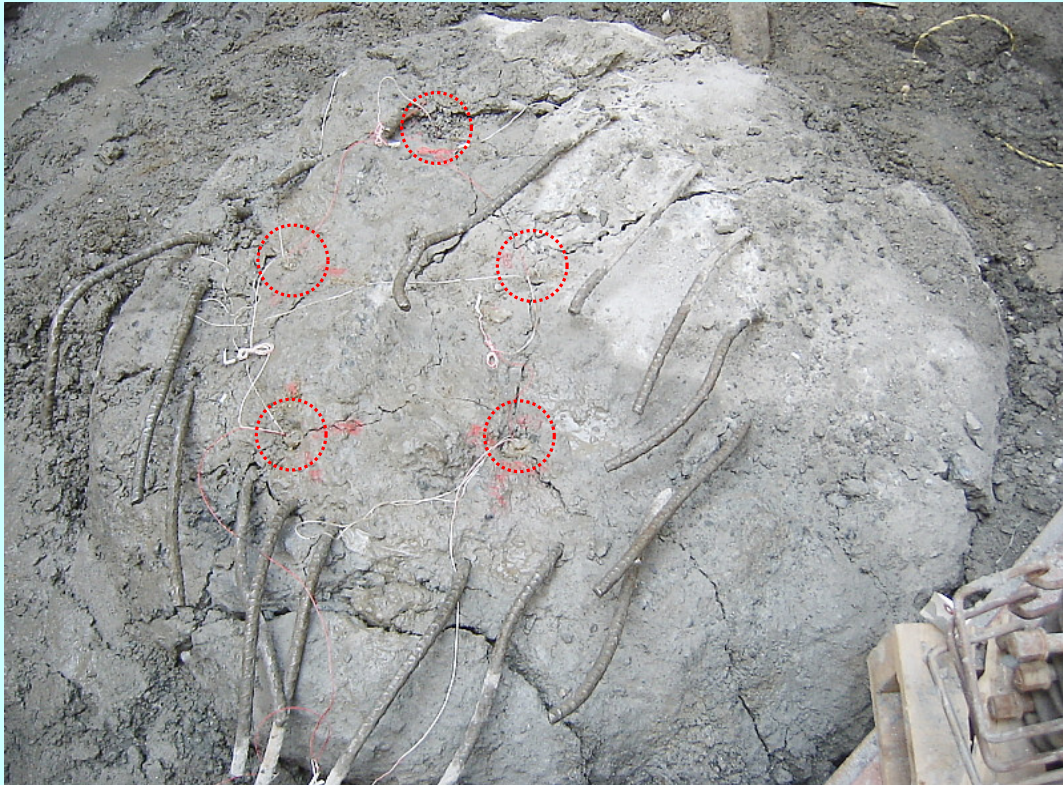
着火後の杭の状態 孔間以外にも多数の亀裂が入った

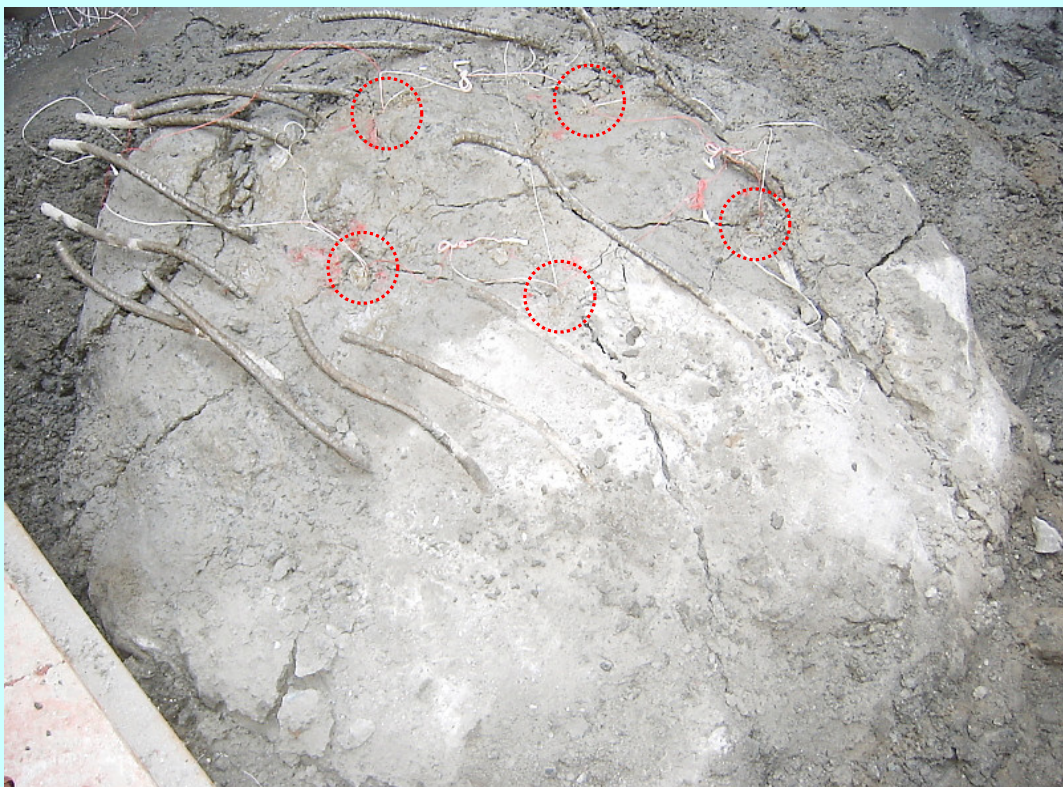
反対側から見た状態 振動値：上下方向 7 4 db、左右方向：7 5 db ( 水平距離 1 0 m )
